いよいよ耐震 2 次設計の時代に入って来た感がある (その 5) - 場所打ちコンクリート杭の地震被害事例 -

(一社) 基礎構造研究会代表理事 杉村義広

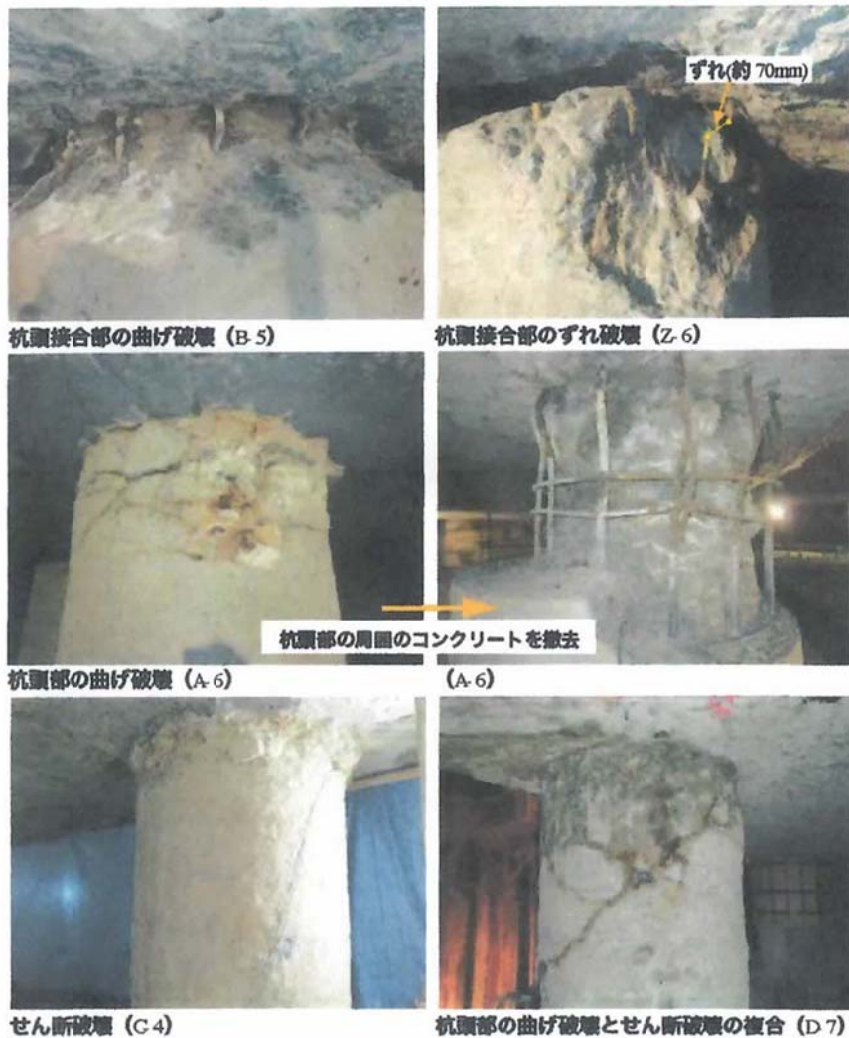
写真 1 観察された杭の破壊パターン(例)

2011 年に免震改修工事がなされ、既存耐圧盤下 3.8～4.4m まで掘削されたために全数調査が出来たとされている。杭はオールケーシング工法による場所打ちコンクリート杭（直径 1.1m と 1.2m の組み合わせ）で柱 1 本あたり 2～5 本、合計 124 本が使用されている。その被害の状況は、写真に示される通りであり、a)杭頭接合部または杭頭部の曲げ破壊、b)せん断破壊、c)杭頭接合部のずれ破壊の 3 種類、またはこれらが複合したものに大別できるとされている。このうち、c)の杭頭ずれ破壊は地下階のみの通りにあることから主要なものとは言えず、本質的な破壊パターンは a)の曲げ破壊と b)のせん断破壊の 2 つである。それもほとんどが曲げ破壊であり、せん断破壊はところどころに散見されるという状況のようである。

上記の写真は、曲げ破壊もせん断破壊も既製コンクリート杭の場合と本質的には類似の破壊形式であるが、支持力を失うほどの被害程度には達していないように思われる微妙な損傷であることも指摘しておきたい。以下のように、損傷の程度は低いために残留耐力はある程度期待出来るという立場から見ること出来そうであるし、被害は被害であるという立場から対策を考える必要があるとの視点に立つことの両者が成立しように思えるからである。

2) 大被害ではないが被害は被害であるとする立場からは、次のようなことが考えられる。上記の隠蔽されているのではないかとの類推が正しく、意外に多くの被害事例が出ているためにと想像したくなることにも繋がるが、これらの被害が最近現れ始めた鋼管巻き場所打ちコンクリート杭の引き金となっているのではないか、という点である。鋼管を巻けば理想的な断面を確保できるので曲げ破壊やせん断破壊に対応することが出来るのは間違いないから、このような対策を立てるのは頷けることである。
