2019 基礎指針へ—その 2: 杭先端境界条件への追記

(一社) 基礎構造研究会代表理事 杉村義広

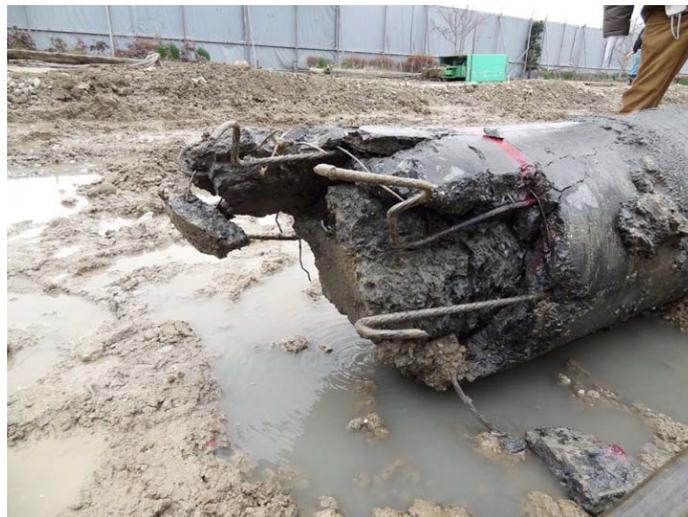
写真 4.16 新校舎の引き抜かれた杭先端部（撮影：三辻和弥博士）

地震後に筆者は大崎市古川地区の沖積平野に建つこの学校（RC造3階建て）の状況を見学したことがあるが、周辺地盤には液状化の痕跡が認められ、特別教室棟、普通教室棟（ともに1979竣工）が60cm程度以上と80cm程度以上、新校舎（1991竣工）が20cm程度以上沈下し、杭頭の損傷が認められると共にエキスパンションジョイントの段差が確認出来た。その後、基礎周辺の掘削調査が行われ、各棟の基礎1カ所ずつ、合計3カ所から杭も引き抜かれたそうで、たまたま見学していた三辻博士が撮影したものが写真4.16である。新校舎の杭は45cm径のPHC杭、下杭A種11m、上杭B種10m、したがって全長21m程度の杭が

表土、腐植土、砂、シルトなどの複雑な互層（地下9 m程度に一部 30 程度を示す中砂1 m ほどを挟むが全体を通じてN 値10 以下程度）を貫通してN 値50 以上の砂礫層に1 m程度 根入れされたもの（埋込み工法で最終打撃を加えた）と推定される。

杭先端がこれほどの損傷を受けるものかと驚かされる写真である。ほかの2 本の杭（特別 教室棟、普通教室棟のPC 杭、下杭9~10m、上杭10~11m）は、損傷はあるもののこれほ ど酷いものでないか、あるいは被害らしきものは見られないかであるらしいので、この杭だ けがどうしてこのようになっているのか不思議さを感じさせ、慎重に扱うべきことを思わせ るものであるからか、記述を担当した三辻博士は、やや控えめに（というよりも地震被害だ けではないニュアンスを込めて）次のように述べている。“過大な変動軸力の作用など、地震 による被害の可能性も考えられるが、建物の建設年（1991 年）から推定して、埋め込み工法 によって施工されたと考ええると、最終打撃時などに損傷した可能性も挙げられる。”

それに対して筆者は、この写真を見せて頂いたときに直感的に次のような感想を持ったの である。“施工時や引抜き作業時に影響を受けた可能性も考えられるとはいえ、おそらく被害 原因の大部分は地震時にあったのであろうと思う。あの地震による揺れはそのくらい酷いも のであったから…”。前述の地震応答解析で杭先端応力が過大になるとか、地震観測で杭先端 の歪みが意外に大きく出ている事例を知ったことが頭の中にこびりついていたために、こう した感想に結びついていたのである。

ただ、この写真はまだ一例であるに過ぎないのは事実であり、ほかの2 本の杭の被害程度 との差異がどうして生じたのかについても、建設年や施工法を含めて詳しく検討してみる必 要性はあるであろう。3.11 のような巨大地震の場合は本当にこうした被害事例が生じるのか を見極めるためには、なお事例調査を積み重ねる慎重さが必要ではある。それにしても、少 なくとも次の点だけは確信的に言えるであろう。地震時の問題として、とくに巨大被害地震 の場合には杭頭付近のみならず、中間層の存在などを含む杭先端まで、また、水平抵抗だけ でなく鉛直問題までを含めて総合的な検討をしなければならない。そういう時代がすぐそこ まで来ているのかも知れない。
