PHC 杭の津波被害を考える

—旧建設省基礎指針に関する補足的記述 (その 9) —

(一社) 基礎構造研究会代表理事 杉村義広

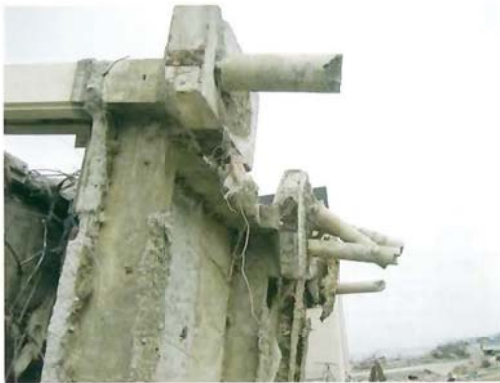
今回はそれとは別に東北地方太平洋沖地震いわゆる東日本大震災 (2011) で津波を受けて転倒した RC 造 2 階建ての建物を支持していた PHC 杭 (時代的には PC 杭と言った方が正しいが) A 種を話題にしてみたい。転倒の原因が津波を受けた際に杭が破壊したことにより、従来の地震被害形式とは違って新たな問題を投げかけているからである。文献 1) ではその被害様相 (RC 造 2 階建ての女川交番を支持していた杭の破壊) を写真 2 として示したが、杭頭から約 1.5m の所で一様に破断していることが特徴的である。最初にこの被害を見た時には “今までの被害様相とは何か違うな” といった印象に留まっていたのであるが、次第に “これは引張り破断に近いのか、引張り破断そのものではないか” との考えに至ったのである。

写真-2 前面側基礎の杭5本の状況 (2011.5.20撮影)

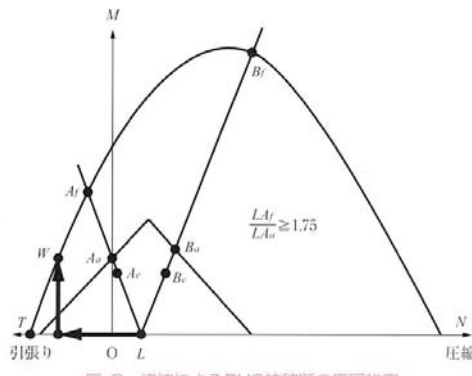
図-3 津波によるPHC杭破断の原因推定

そこで図 3 も示して、従来の杭頭せん断破壊との相違について考察することにした。すなわち、2 階建ての建物は優に水没してしまうほどの津波であったので大きな浮力を受けた状態 (L から T へ向かう矢印) で津波による波圧の作用で曲げモーメントを発生し、破壊点 W に到達したものと推定したのである。正確な数値計算はしていないために図では T と少し離れた所に W を想定したが、実際には引張り破断 T に限りなく近かったのではないかと推定されるのである。したがって、B₁に近い所でせん断破壊した従来の地震被害形式とは全く違う被害が新たに認められたということで、その点を文献 1) では “緊急課題” とややセンセーショナルな副題を付けた理由である。

職住分離が叫ばれるようになっても、海岸地帯では産業施設を中心に建築物の建設は不可欠である。したがって、津波避難ビルも当然必要となるので、それを支持する杭基礎も設計の対象となることは多いと考えられる。既製コンクリート系の杭を使用する場合には、以上に考察した新たな破壊形式について配慮することが重要な課題となる。
