PHC 杭の地震被害を見直す

—旧建設省基礎指針に関する補足的記述（その 8）—

（一社）基礎構造研究会代表理事 杉村義広

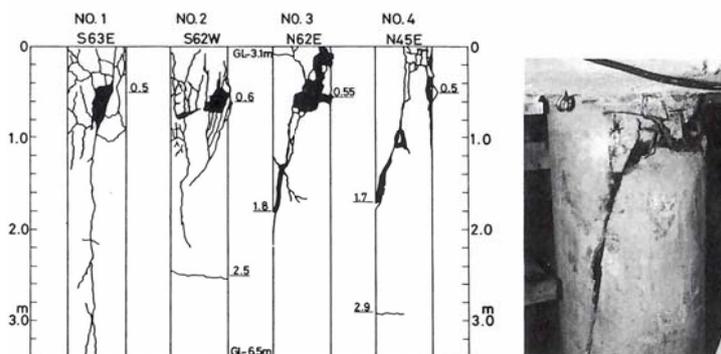
文献 1) では、宮城県沖地震（1978）の際に現れた PHC 杭 A 種の被害を図-1 および写真-1 として示したが、この種の被害は初めて経験したものであると同時に、その後の兵庫県南部地震（1995）や東北地方太平洋沖地震（2011）までを通じてこの種の杭の基本的な被害形式として定着し出したものである。すなわち、杭頭の斜めひび割れがその象徴であり、コンクリート杭のせん断破壊とも言われる破壊形式である。

図-1 および写真-1 PHC ぐいの典型的震害例（600φ A 種）
図は SRC 造 11 階建、写真は SRC 造 14 階建の例

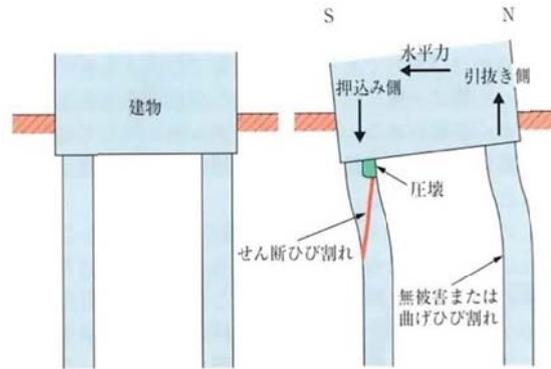
いしずえ通信第 14 号で述べた $N-M$ 関係で言えば、短期許容応力度を超えたあたりから水平力が押込み側に集中し出し（分担率の変化）、押込み側が顕著に伸びることで破壊点 B_f に近づき、曲げ破壊に至る直前であれば筋が不足していることが原因となり、せん断に耐えられず斜めひび割れを生じて破壊してしまったものと類推される。それも、上部構造のコンクリート短柱などでは地震時の繰り返し荷重で X 型のひび割れが生じるのに対して、PHC 杭

図-2 PHC杭の地震被害の原因推定

の場合は一方向の斜めひび割れであることが特徴的である。これは PHC 杭が高強度コンクリートであるために脆性的な壊れ方をするのが原因であり、図示したように北からの大きな水平力が作用した時点で押し込み側が一気に破壊したものと考えられる。斜めひび割れの方向も実験で得られた結果とよく対応していることが確認されている。
