2019 基礎指針へ「追記-その1」：PHC杭の杭頭に継手を

(一社) 基礎構造研究会代表理事 杉村義広

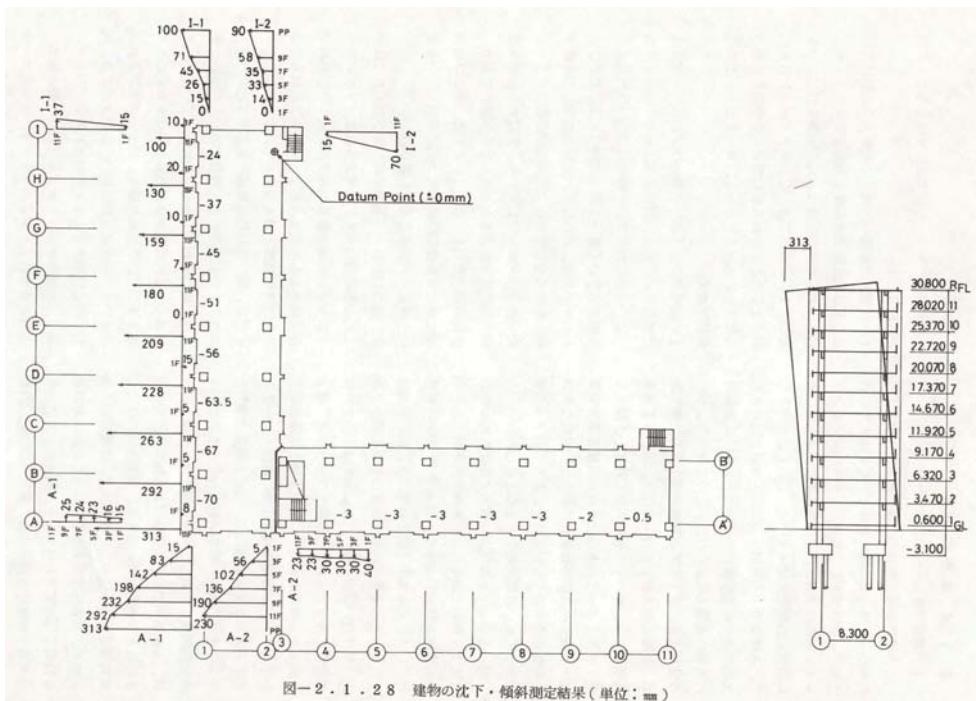
図-2.1.28 建物の沈下・傾斜測定結果(単位:mm)

被害のあった建物は11階建てRC造でL字型の平面形をなす仙台市営住宅であり、構造体の施工は終了し、内装等の仕上げを待っている建設途中に地震を経験したものであった。図-2.1.28に示すように、エクスパンションジョイントで結ばれた南北方向に1スパン構造をなすA棟が南側へ向かって1/100ほど傾斜した。調査は仙台市によって行われたが、上部構造ではエクスパンションジョイント部で衝突したらしき痕跡が認められるだけで、東西方向に1スパン構造をなすB棟は傾斜することもなく無被害であり、このA棟の傾斜だけが目立った被害様相であったために、杭基礎に原因があるのであろうということになり、当時東北大大学の志賀敏男教授指導の下に掘削調査が行われている〔志賀敏男：宮城県沖地震における杭の被害とその復旧、建築技術、No.344、pp.78-91、1980〕。その調査が終わった頃と、復旧工事の最中に数度にわたって筆者も見学させてもらったことがあるが、確かに上部構造はエクスパンションジョイント部を除いて被害らしきものはなく、A棟の南側の基礎すべてで4本の杭の杭頭部に斜めひび割れが生じていること、それに対して北側の基礎5本の杭は無被害か、入って

いてもヘアークラック状態の曲げひび割れ程度であるという対照的な状況が観察された〔上記報告書の図面、写真、観察スケッチ等はすべてこの見学を機会にして仙台市から入手したものである〕。

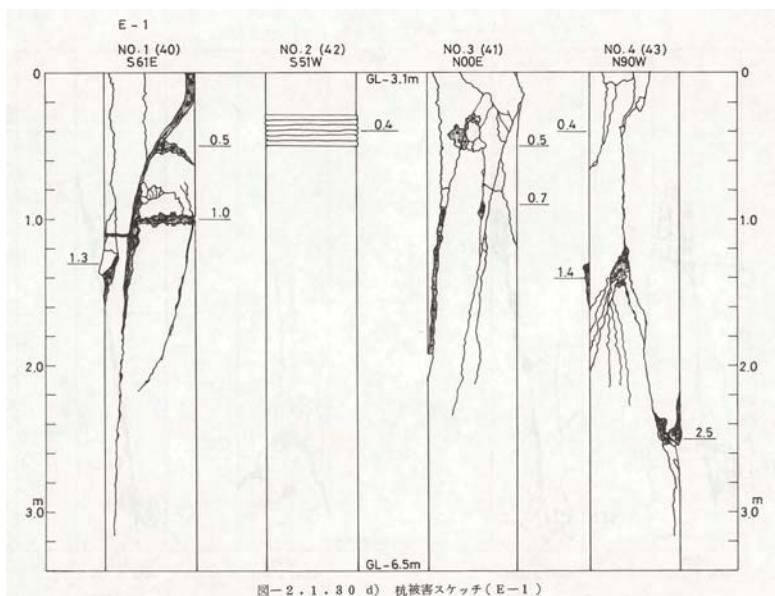
図-2.1.30 d) 桁被害スケッチ(E-1)

その中で E-1 通りの基礎のスケッチを図 2.1.30d)に示す。ほかの 3 本の杭が杭頭部斜めひび割れ [中には縦ひび割れに近いものも含まれている] が生じているのに、1 本だけがたまたま基礎スラブ下端から 40cm の位置に継手 [当時は溶接継手が使われていた] があったために斜めひび割れが生じるのを免れた例がある。この建物の杭の施工方法は掘削後に PHC 杭をたて込み、最終的に 2m ほど打ち込む方法が用いられているが、たまたま打ち込まれ過ぎたために急速上部杭が増し打ちされたものと推定される。この継手部が杭本体部よりも耐震性能 [むしろ変形性能か] が高かったためにひび割れ発生を免れたものと推定される。

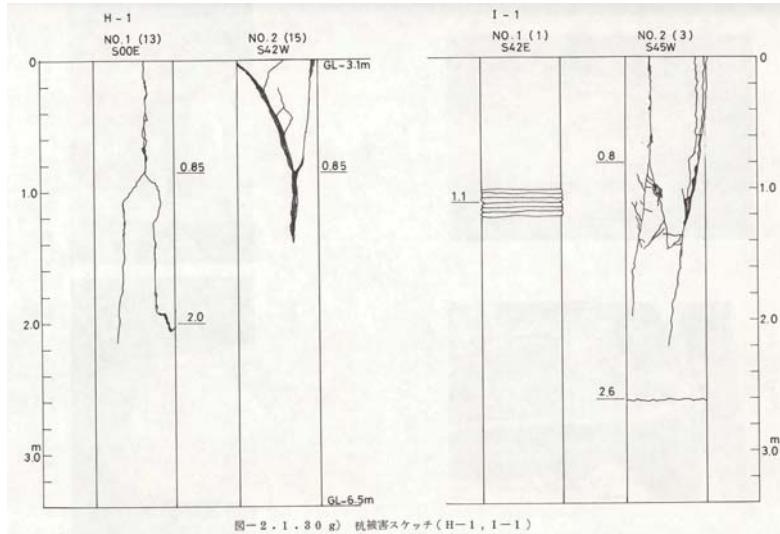
図-2.1.30g) 杭被害スケッチ(H-1, I-1)

実は、これだけでなく I-1 通りの基礎でも基礎スラブ下端から 1.1m の位置に継手が存在

していたために、ほかの3本の杭が被害を受けているのに対してこの杭は無被害であった例が認められている。スケッチは2本ずつの杭についてだけであるが、隣のH-1通りの基礎とともに描かれたものを図2.1.30g)に示す。また、E-1通りの基礎のNo.1とNo.2の杭を写真-2.1.11と写真-2.1.12に比較して示す。

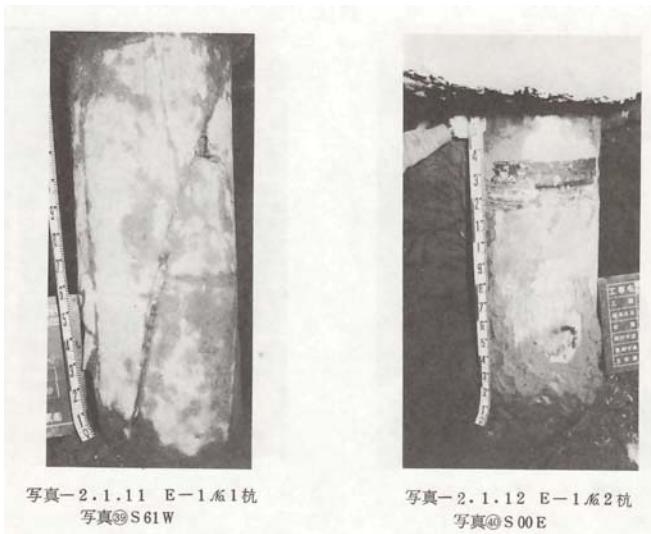
A棟の南側基礎の杭36本中2本[5.6%]が杭頭部に継手があったことが理由でせん断破壊を免れたという事実は、本体構造と同等またはそれ以上の耐力を持つべきであると規定された継手が、実は本体以上の耐力[耐力もさることながら韌性と言った方がよいかも知れないが]を持つていたことの証明であるとも言える。

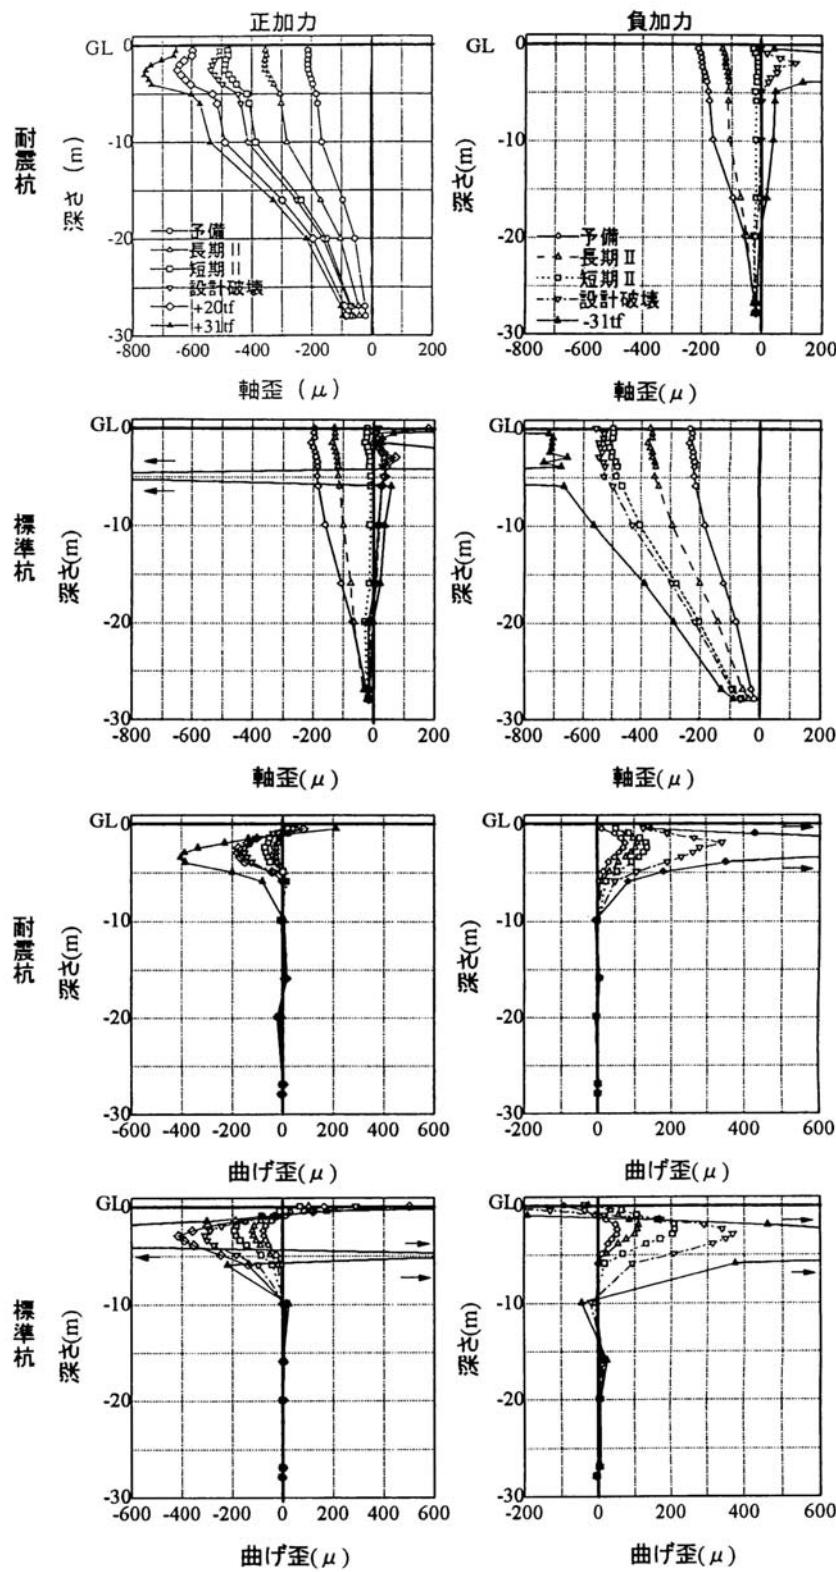
図10 杭の軸歪および曲げ歪分布

この図で、正加力とは耐震杭が前面杭となる方向であり、負加力は反対に標準杭が前面になる方向を示している。例えば、正加力時の耐震杭軸ひずみの図では6本の分布が見られるが、小さい方から 1) 予備サイクル均等軸力 60t 下で水平力 7.5t 時、以後、変動軸力下で、2) 長期水平力 7.5t 時、3) 短期水平力 10t 時、4) 設計破壊水平力 17.5t 時、5) 破壊 20t 時、6) 破壊 31t 時の順に示しているが、予備サイクルでは杭頭で予想される軸ひずみ 200μ 程度、逆三角形分布となることが認められる。長期サイクルあたりから徐々に杭頭部付近の分布が乱れるが、最終の破壊 31t 時までなんとか測定値が得られている。それに対して、標準杭は予備サイクルでは耐震杭とほぼ同様の軸ひずみ分布を示した後、長期サイクルでは軸力を減少させたのに対応して軸ひずみが減少し [その値は耐震杭の半分程度と見られる]、以後、軸ひずみがほぼゼロ、あるいは杭頭部付近では引張りひずみとなる傾向を示した後に破壊 31t 時には深さ 5m あたりでひずみ計が破断していることが見られる。

一方、負加力では、標準杭の軸ひずみ分布が正加力の耐震杭とほぼ対応して軸ひずみは杭頭で 200μ を少し超える程度となるが、杭先端まで逆三角形分布となっていることが認められる [ただし、破壊 20t 時は省略されているので5本の分布線が示され、破壊 31t 時の 5m 付近は軸ひずみ計が死んでいる]。それに対して、標準杭は予備サイクルでは耐震杭とほぼ同様の軸ひずみ分布を示していること、長期サイクルでは軸ひずみが減少していること、それ以後はほぼゼロの分布となっていることなどは、正加力の耐震杭と同様の傾向にあり、設計破壊サイクルでは杭頭部で引張りひずみとなり、破壊 31t 時には急激に増大していることが明らかである。

以上の軸ひずみは、標準杭が耐震杭よりもやや値が大きいという傾向があるものの両者はほぼ同じような分布を示していると言えるのに対して、曲げひずみは明らかな差異が認められるのが特徴的である。それらの特徴点を挙げてみると、1) 正加力における曲げひずみは、各サイクルとも標準杭の方が耐震杭よりも大きくなっていること、2) 耐震杭の曲げひずみは、各サイクルとも正加力よりも負加力の方が大きいこと、3) 標準杭の曲げひずみは、設計破壊サイクルまでは正加力と比べて負加力の方が大きいが、それを超えて破壊 31t 時には正加力で急に大きくなるという反転現象を起こしていること、などがある。

1) の点は、標準杭の杭頭回転拘束度が固定に近いのに対し、耐震杭の杭頭回転拘束度はむしろピンに近く挙動していることを示している [この点は負加力の耐震杭と標準杭の曲げひずみの図からも類推出来ることである]。2) の点は、前面杭となった標準杭の回転拘束度が大きいのに引き摺られる形で後面杭の耐震杭も正加力時より大きい曲げひずみを示す結果となったと考えられる。このことから、前面杭の回転拘束度によって曲げモーメントは制御されているものと推定される。すなわち、正加力時には耐震杭の回転拘束度によって制御されるものの、後面杭となった標準杭の回転拘束度が大きいために曲げひずみは耐震杭よりも大きくなり、負加力時には前面杭としての標準杭の回転拘束度が大きいためにさらに大きい曲げひずみが生じ、それにつられて耐震杭も正加力時より大きい曲げひずみになったものと推定される。3) の点は最終的に後面杭となった標準杭の方が大きな曲げひずみになることで図-11 に示すような標準杭の杭頭付近に斜めひび割れが生じる最終状況となっている [前面杭である耐震杭の継

以上の点は、設計上、非常に重要な情報を提供していると言える。PHC杭の杭頭部に継手を配置することで変形性能が向上するだけでなく、杭頭回転拘束度を小さくする効果も発揮して杭頭曲げモーメントを小さめに抑えることで、もろい壊れ方を避けることが出来る可能性を秘めているからである。このことによって、最早使うことは出来ないとの評価が定説となっているPHC杭を救うことが出来るかも知れないで、構造設計者は是非このアイディアを活かして設計として実現していただきたいと願う。低層の倉庫などを皮切りにして実績を積むことで、次第に小規模のアパートなどにも応用して行く道が開けるかも知れないからである。

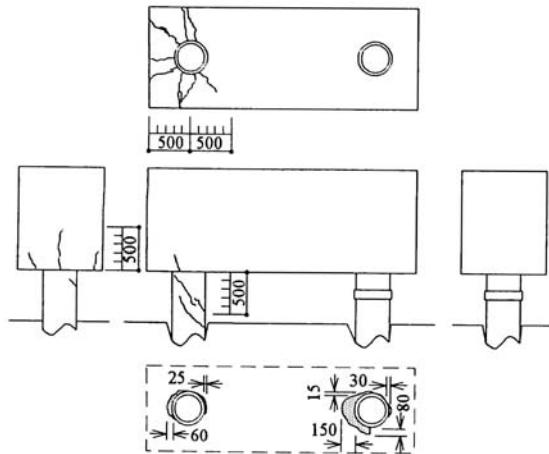
図11 試験体の最終破壊状況

手は実験終了後に解体した結果、何らの損傷も受けていないことが確認されている]。

[注] 論文では、正加力破壊 31t 時の標準杭の破壊現象について、GL-2.9m 位置の測定結果から計算される軸力と曲げモーメントを算出し、最終的に破壊の $N\text{-}M$ インタラクションカーブを飛び出すことを確認している。また、GL-5m 付近の軸ひずみが異常に大きくなつて破断した点については、すでに破壊 20t 時に推定ひび割れひずみ 350μ に達していることから、この破壊とは別の何らかの変状があつたとも推定している。
