## 既製コンクリート杭の継手を考える（その2） ー津波によって転倒した杭支持建物の被害ー

（一社）基礎構造研究会代表理事 杉村義広

表1 津波による転倒を調査した建物一覧

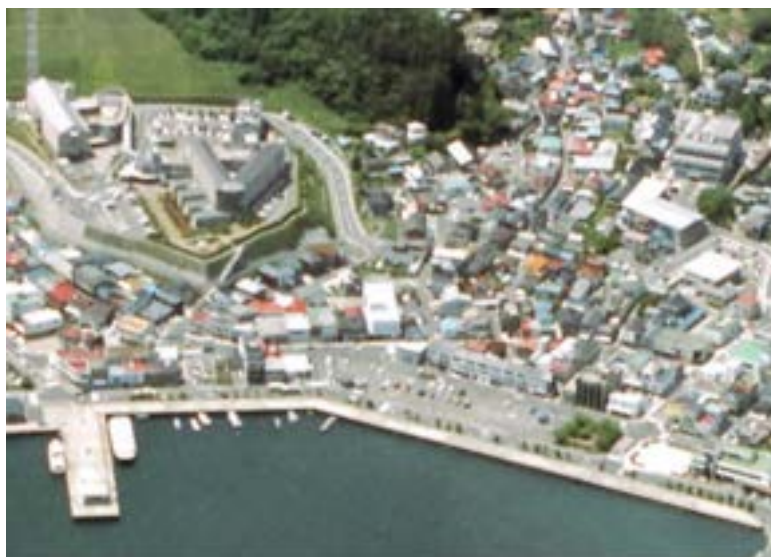
右に示す写真集「大津波襲来東日本大震災、ふるさと石巻の記憶、空撮 3.11 その前・その後」に地震前後で空撮された女川町の写真を引用する。地震前の写真では左下の女川町出島（いずしま）への栈橋から右へ歩いたあたりに広い駐車場があり、その奥に 3 階建ての細長いアパートが見られることに注目しながら、地震後の写真を見ていただきたい。その右端に高い建物（ホテル）が残っており、その奥に 2 つの小さな建物が道路に面しているが、その左の白っぽいのが表-1 の No.3 の転倒した女川交番である。

先の地震後女川の写真で転倒した建物について以下の点を追記しておきたい。一つは、出島への栈橋から海岸通りを右へ歩いて折れ曲がるあたりに海側へ転倒している建物が見えるが、それが表1のNo.4で引き波の時に海側へ転倒したものである。もう一つは、写真左端部の上から1/4あたりに見えるのがNo.2で、元の位置は道路の手前に上から半分あたりに残存している建物の右隣に位置していたが津波で転倒し、70mほど流されたに拘わらず道路には傷一つ痕跡がなく、町立病院の斜面に当たって止まったとされるものである。No.1の建物は、さらに栈橋に近づく写真左端付近の海岸近くに位置していたのであるが、残念ながら範囲外となって写真には写っていない。No.5はさらに左の場所なのでやはり写真外の位置である。

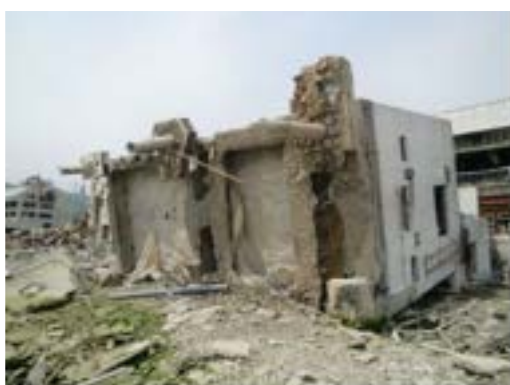
第1回調査（2011.5.20撮影）<sub>3</sub>

肝心のNo.3には後日談もある。第1回調査では基礎底面側、第5回調査では屋根側を撮った写真を並べて右に

示す。周辺がすべて綺麗に整備されてみると、屋根に大きな損傷があったことが判明したのである。

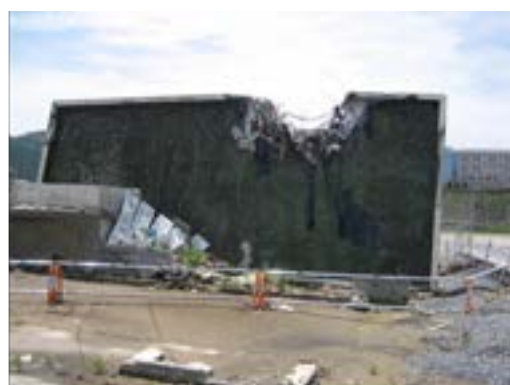
第5回調査（2012.7.16撮影）

この傷を見て思い出すのは、表1に注記したように建研の報告書（建研速報）の写真1～4と石田ほかの論文（2011）の図1であり、右に引用する。写真1と写真4に見られるようにNo.3の隣に転倒した建物が写っているのが見え、これが気になっていたのも現地で観察したいと考えていたが、第1回の調査時点ではすでに片付けられていて、叶えられなかった。そこで8学会報告書〔日本建築学会ほか7学会：東日本大震災合同調査報告、建築編5、建築基礎構造、津波の特性と被害、2015.3〕のp.18に「…あるいはこれ〔無番号の建物〕が衝突したのかと想像したくなるほど直近に転がっていたことなど

から、この傷は津波で流された瓦礫が衝突したとしか考えられず、衝突の衝撃力が水平力の増大をもたらしたに違いないという点が重要である。…」と書くことにした。転倒した建物は内陸側〔津波の進行方向〕へ、あるいは海側〔引き波の方向〕へ向かっているもののどちらかであったが、No.3の建物だけは海岸線にほぼ平衡する方向であったので何故か不思議であったが、自分より大きな質量の建物が瓦礫となって衝突してくれば、そのような方向への転倒となっても不思議ではないと納得したのである。

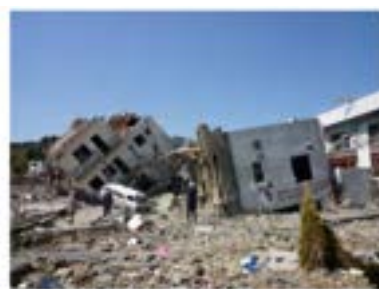
写真1 女川交番  
(右側建物、左側はRC造集合住宅（反対向きに転倒）)

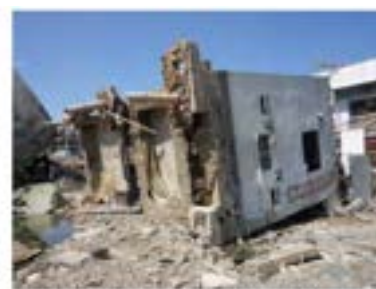
写真2 建物直面（杭の破損）

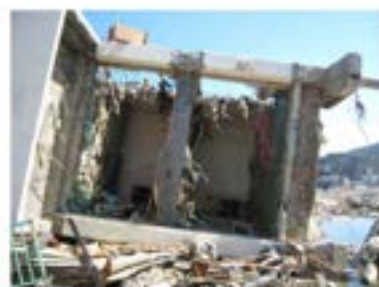
写真3 建物正面（有開口外壁の破損）

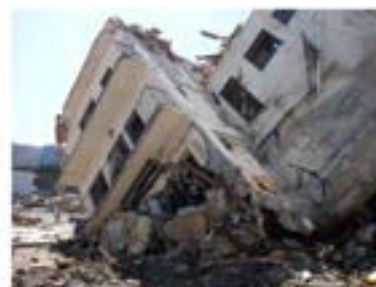
写真4 隣で転倒した建物

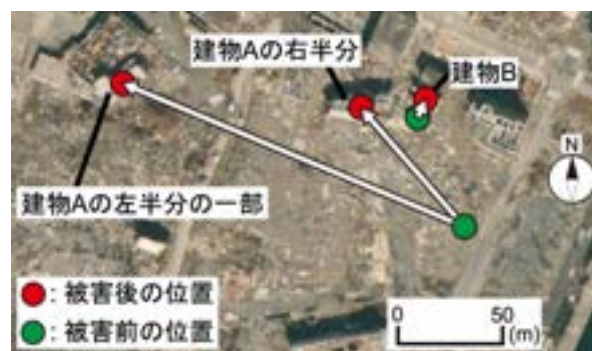
図1 検討した建物の位置と転倒方向<sup>2)</sup>

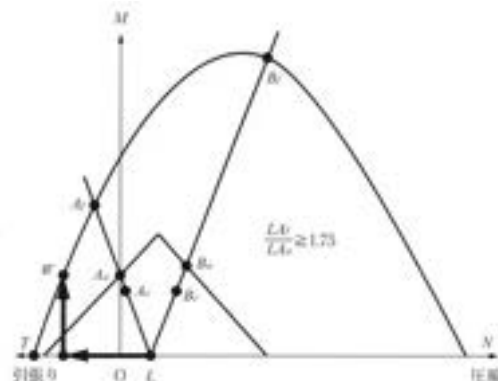
冒頭に挙げた基礎工2014.8に寄稿した論文についても、前号のいしづえ通信と関連した内容を書いたので追記しておきたい点がある。旧建設省の指針で地震時にPHC杭が経験する応力状態を推定する図〔前号の図14〕を用いて津波の場合も考えてみたからである。右に示した図3がそれである。

建物が水没するほどの浸水深を経験することで、杭は長期許容支持力  $L$  にあったものが、浮力を受けての引張り荷重によって  $T$  へ向かい、津波による水平力で曲げも経験し、 $W$  へ到達して破壊するという経緯をたどったと考えるものである。実際の状況はもっと複雑な経路で  $L$  から  $W$  へ動くのであろうと思われるが、また、 $W$  ではなく、もっと  $T$  に近いのかも知れないが、地震動の場合とは全く違う状況となることは間違いなく。注意すべきは引張り領域での経路を経験す

図-3 津波によるPHC杭経緯の原因推定

るという点である。言い換えれば、 $T$ そのものではなくても、引張り領域での破壊は引張り破断に近いモードになると想像できる点であり、今回そうした事例に出会ったわけである。条件が揃えば、そうした被害が生じると教えてくれたのが今回の調査の結論でもある。
