## 能登半島地震で転倒した 7 階建てビルについて

(一社) 基礎構造研究会代表理事 杉村義広

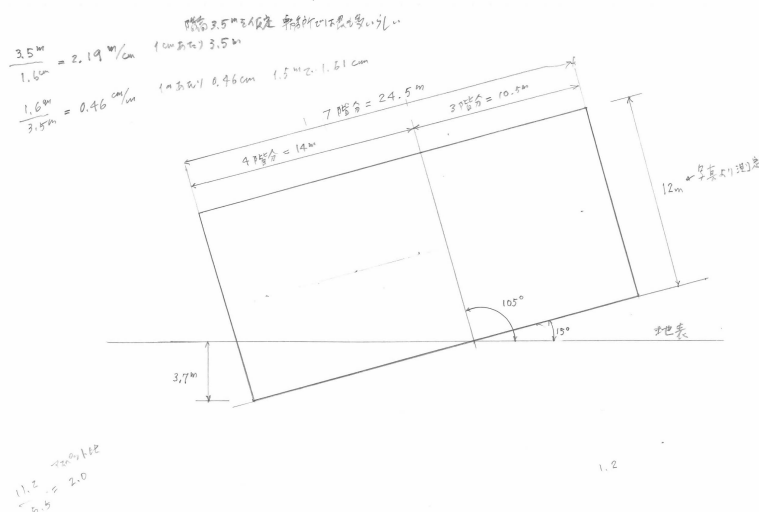
1 月 23 日(火)の仙台地元紙河北新報にこのビルの写真とともに、『輪島・7 階ビル倒壊〔倒壊〕ではなく〔転倒〕が正しいが…』くい、基礎から抜けたか、東大調査「特殊事例ではない」との記事が載った。ビルの真正面からの写真であり、4 階の床でなく庇の方が地表面までめり込んでいることが見られたので、どの程度の転倒なのかを推定する図を作成してみた。その図を右に示す。

4 階の庇が地表面にあることを起点にして傾斜が水平面と  $15^\circ$  であること、寸法は鉄筋コンクリート造の場合、階高が 3.5m 程度であることを根拠にして写真から読み取り〔各階で微妙に違い、とくに 6 階と 7 階は階高が低い、すべて同じと仮定〕、地上

3 階分と地中に埋まっている 4 階分をそれぞれ計算して伸ばした。建物の幅は、4 階あるいは 5 階の庇から読み取り、階高から得られた寸法比をそのまま使って描いた。最終的に建物幅は 12m、高さは 24.5m の箱形となり、地中に埋まっている部分を描き出せ、深さは最大 3.7m であると推定出来た。この 1 階分の階高を超える沈下量には驚くしかなかったが、建研の報告書〔令和 6 年(2024 年)能登半島地震による建築物の基礎・地盤被害に関する現地調査報告(速報)、令和 6 年 2 月 14 日、国土交通省国土技術政策総合研究所、国立研究開発法人建築研究所、以後建研速報と略記〕でも最大 3.5m の沈下があったとの推定が書かれており、筆者が描いたのは概算図であるけれどもあながちおかしい数字ではないと思ったものである。

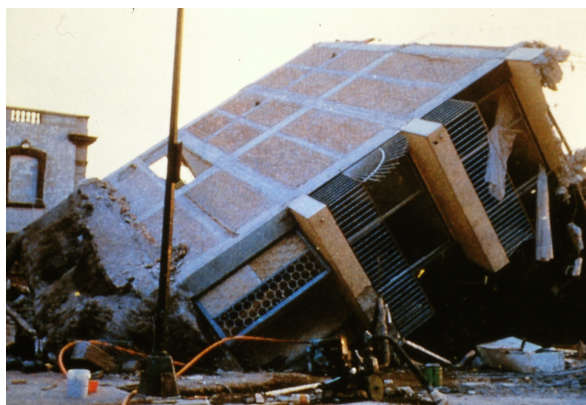
有名な超軟弱地盤である。地震が起きたのは9月のことであったが、その11月にJICAの仕事があつてペルーに行く途中でメキシコへ寄り、2週間ほど市内の状況を調査したことがあつた。その時に撮った写真2枚である。左の写真は、転倒した4階以上の部分がすでに撤去されており、残骸として残っていた3階まで

を撮影したもので、右側の写真は浮き上がった側の基礎と杭が見られる状況を示している。当初は杭が引き抜かれていることが被害の要点かと思われたが、よくよく観察してみると、以下のようなメカニズムで転倒するに至ったのであろうと考え直したのである。

9階建てなので地震時には建物のロッキング成分が大きい振動をしていたであろう。ということは、杭には地震動による大きな変動軸力を伴った繰り返し水平動が作用し、杭が破壊したのではないか。その損傷が激しくて杭の支持能力を全く失ったために直接基礎の状態になったことが考えられる。メキシコ市は超軟弱地盤であるから、押込み側の支持力が不足して地盤内へ傾斜を伴ってめり込むように沈下し、建物の重心が接地面の外へ飛び出して転倒した。その影響で、杭も引き抜かれたのであろうとの考えに至ったのである。
