摩擦杭は地震被害も少ない

—兵庫県南部地震1995の場合、摩擦杭の復活(その7)—

(一社)基礎構造研究会代表理事 杉村義広

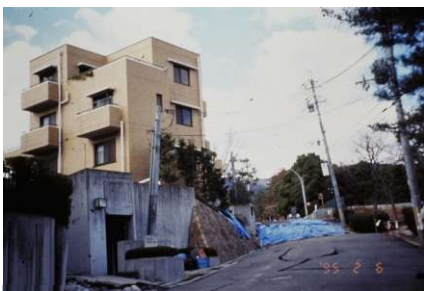
写真-1 地滑りを思わせる全景

全体として地滑りを思わせる被害状況〔写真-1〕と思われたが、入り口コンクリートの段差〔写真-2〕やアプローチ斜路の被害〔写真-3〕から見て、地盤の変状はかなり大きく出ているとの印象が強かった。建物に近づいてみると、地盤がすべり落ちたため

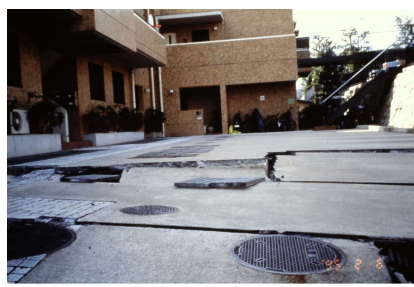
写真-2 内庭コンクリートの段差

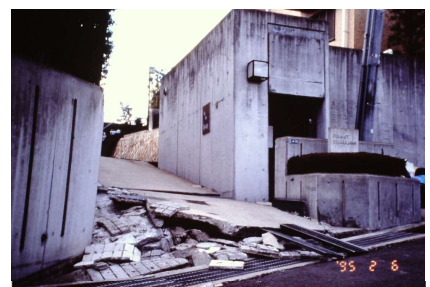
写真-3 アプローチの破壊状況

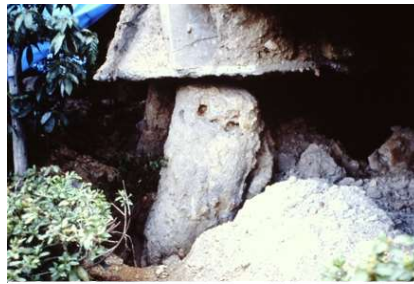
写真-4 杭頭の状況

めか基礎スラブと杭頭は浮き出ており〔写真-4〕、杭が傾斜している状況が観察された〔さらに近づいて杭体の状況や杭頭接合の詳細を調べるのが出来なかったのは今でも残念である〕。驚いたのは玄関付近に〈調査済〉の貼り紙〔写真-5〕があって「この建物を応急調査した結果、大きな被災は見当たりません」との内容が書かれていたことである。写真-4までの状況と比べて、この緑紙の〈調査済〉が何か不自然さを感じながら周辺を歩き回って撮影したのが写真-6である。すると、草が生えている地表面に建物の下に向かって地割れが走っているのが見えた。“これは断層ではないか”と直感したので、さらに近づいて撮影したのが写真-7である。地割れはかなり深くまで達してい

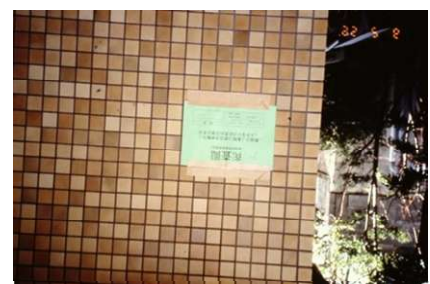
写真-5 応急判定の貼り紙

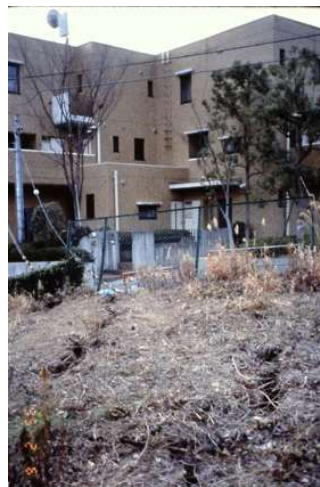
写真-6 地割れが走る

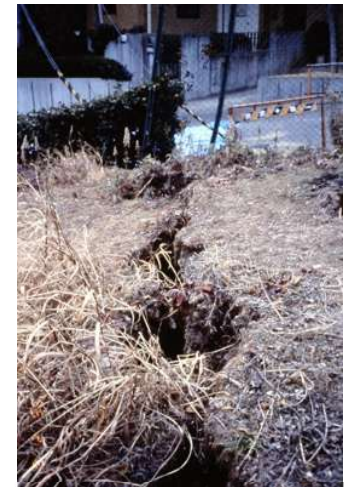
写真-7 地割れの詳細

ることが想像され、単なる地割れではなく、断層に違いないと思うに至った。そこで、その延長線上に並ぶようなほかの被害らしきものはないかと町の中を歩いて探してみたが、地図も何も条件ではどうすることも出来なかった。仕方なく、上紺屋さんに「この事例は断層が関係しているのではないかを調べてみるとよい」と告げて仙台に帰ったところ、しばらくして「あれは甲陽断層でした」との連絡を貰った記憶がある。

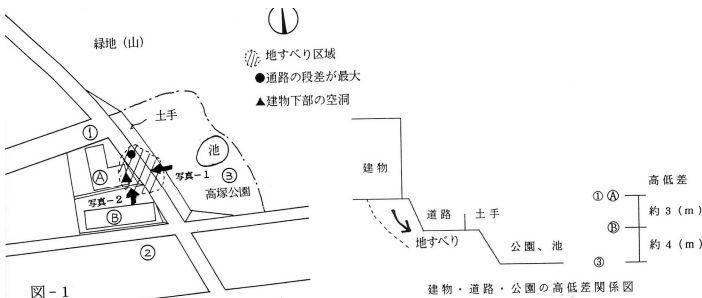
図-1 建物・道路・公園の高低差関係図

報告書では建物と周辺道路との位置関係や微地形も図-1に、写真-1や写真-2の状況との位置関係も示されているので、先に示した筆者の写真との関係も再確認することが出来た。さらに「甲陽断層1メートルずれる、研究者確認、西宮で段差や亀裂」の見出しの平成7年2月12日朝日新聞大阪版のコピーが資料-1として挙げられ、より広い範囲にわたって調べた断層線の地図(図-2)や写真-

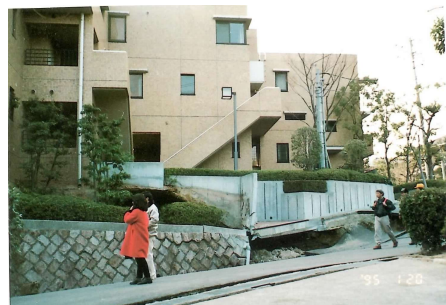
(B棟の住民の方の話)
 ・地震当日は、地滑りによる建物下部の空洞の間隔は、あまり大きくなかった。
 ・しかし、翌日の朝には、建物と崩れた地盤表面の間隔は50cm程度であった。
 ・その後、余震が繰り返すとともに、その間隔は大きくなっていった。

写真-1
 建物下の空洞と道路の段差
 道路と石垣が陥没したため、
 建物の下に空洞ができ道路
 に段差が生じた。

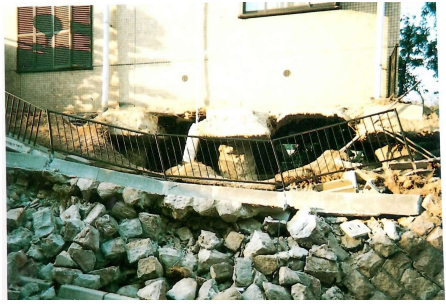
写真-2
 建物下の空洞
 地盤が陥没したため、建物
 の下に空洞ができた。
 杭頭が見えている。

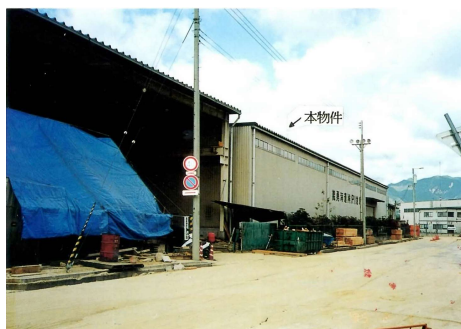
本物件は、写真右の建物である。建物には、被害は見られなかったが、倉庫周辺地盤では、液状化現象が見られた。

また、長い支持杭であったとすれば、上部のシルト層や液状化層である埋土層も貫いて地表近くまで杭体が存在して地震動を受けるので、杭長の間中部でも硬い層から柔らかい層に入る境界での地震動の増幅によって杭が大きな変形を強制されることになり、過大な曲率が生じて重大な損傷に結びつく恐れが生じる。それに対して摩擦杭であれば、そうした地層の境界を貫通することなく済むので、そのリスクは避けることができる有利な条件となる。したがって、報告書の写真に添え書きされているように「建物には、被害が見られなかったが、建物周

辺では、液状化現象が見られた」とあるような状況に繋がったのではないかとと思われるのである。

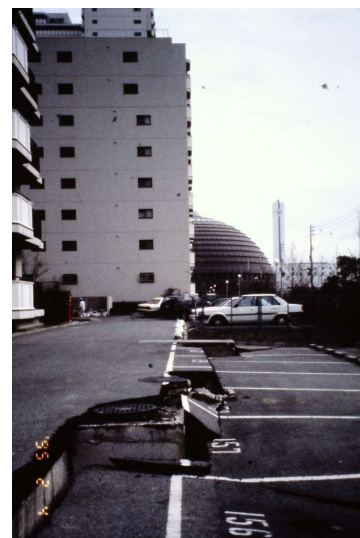
筆者はポートアイランドの各地を見て歩いたが、あちこちでこの事例に似た〈建物は被害らしきものが見られずに建っているが、周辺地盤は液状化した痕跡が残っており、一様に沈下していること〉が観察できた。多くは倉庫であったが、中央広場付近では高層住宅もあって、周辺地盤だけが液状化して沈下している状況が見られる例が少なからずあったのである。とくに印象に残ったのは、建物は周辺も含めて液状化対策として地盤改良されていたが、その境界で外側の地盤沈下との段差が出来ていた事例〔写真-8〕である。水道管には可撓性の伸縮管が使用されていたことを知って、そんな工夫をしている例があるのかと驚いたとともに、それが徒労であったことも経験することになった。中央広場には自衛隊の給水車が来ていて、沢山の市民が水を貰うために並んでいる姿を見ることになったからである。後で知ったことであるが、ポートアイランドへ入る栈橋の根元の所に造られた水道本管が破損したとのことで、ポートアイランド全体で断水が起こっていたというのが真相であるらしい。

写真-8 段差の例
