摩擦杭は地震被害も少ない

—兵庫県南部地震 1995 の場合、摩擦杭の復活（その 7）—

（一社）基礎構造研究会代表理事 杉村義広

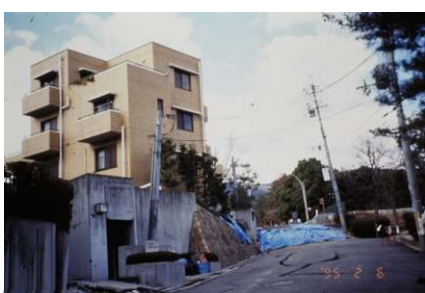
写真-1 地滑りを思わせる全景

全体として地滑りを思わせる被害状況〔写真-1〕と思われたが、入り口コンクリートの段差〔写真-2〕やアプローチ斜路の被害〔写真-3〕から見て、地盤の変状はかなり大きく出ているとの印象が強かった。建物に近づいてみると、地盤がすべり落ちたため

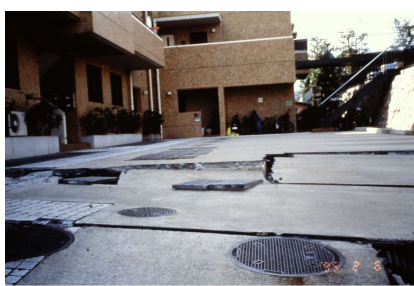
写真-2 内庭コンクリートの段差

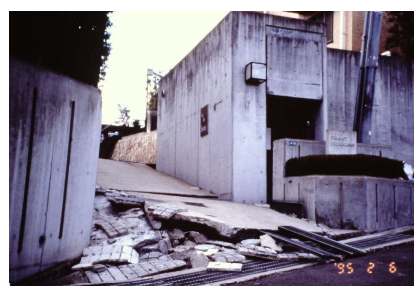
写真-3 アプローチの破壊状況

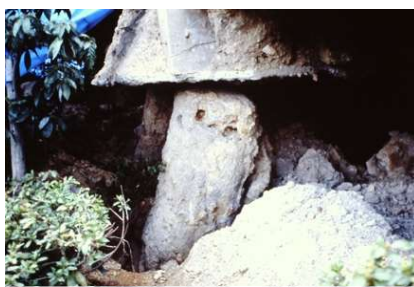
写真-4 杭頭の状況

めか基礎スラブと杭頭は浮き出ており〔写真-4〕、杭が傾斜している状況が観察された〔さらに近づいて杭体の状況や杭頭接合の詳細を調べることが出来なかったのは今でも残念である〕。驚いたのは玄関付近に〈調査済〉の貼り紙〔写真-5〕があつて「この建物を応急調査した結果、大きな被災は見当たりません」との内容が書かれていたことである。写真-4 までの状況と比べて、この緑紙の〈調査済〉が何か不自然さを感じながら周辺を歩き回って撮影したのが写真-6 である。すると、草が生えている地表面に建物の下に向かって地割れが走っているのが見えた。“これは断層ではないか”と直感したので、さらに近づいて撮影したのが写真-7 である。地割れはかなり深くまで達してい

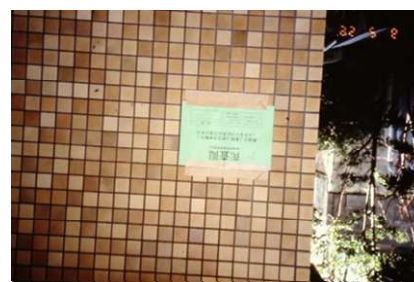
写真-5 応急判定の貼り紙

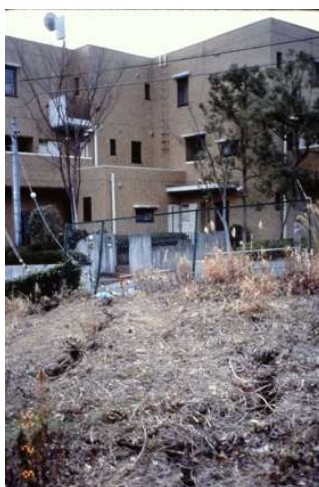
写真-6 地割れが走る

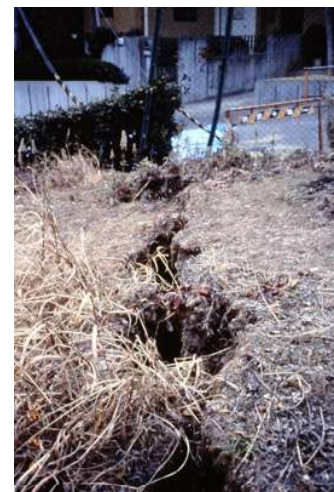
写真-7 地割れの詳細

ることが想像され、単なる地割れではなく、断層に違いないと思うに至った。そこで、その延長線上に並ぶようなほかの被害らしきものはないかと町の中を歩いて探してみたが、地図も何も条件ではどうすることも出来なかった。仕方なく、上紺屋さんに「この事例は断層が関係しているのではないかを調べてみるとよい」と告げて仙台に帰ったところ、しばらくして「あれは甲陽断層でした」との連絡を貰った記憶がある。

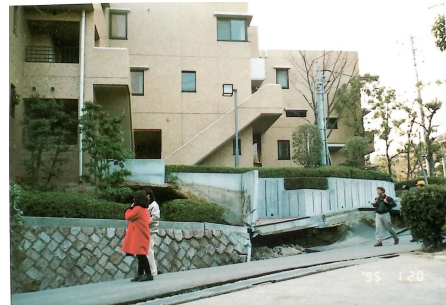
写真-1
 建物下の空洞と道路の段差
 道路と石垣が陥没したため、建物の下に空洞ができた道路に段差が生じた。

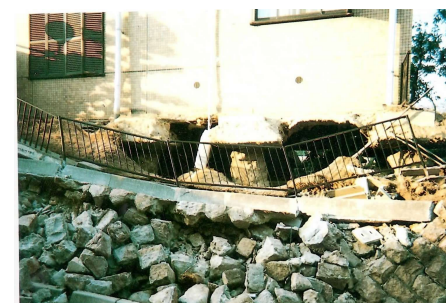
写真-2
 建物の下部の空洞
 地盤が陥没したため、建物の下に空洞ができた。杭頭が見えている。

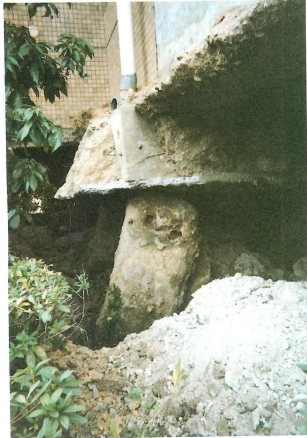
写真-3 杭頭接合部での出げ破壊

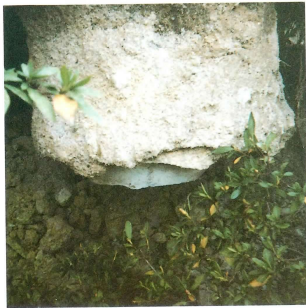
写真-4

杭体の引張り破断

地盤が陥没したため、杭が壊れた。
もし、杭が壊れなければ、建物を下方に引っ張るため、建物が大破したものと思われる。

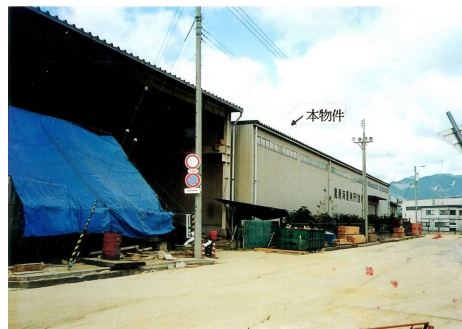
本物件は、写真右の建物である。建物には、被害は見られなかったが、倉庫周辺地盤では、液状化現象が見られた。

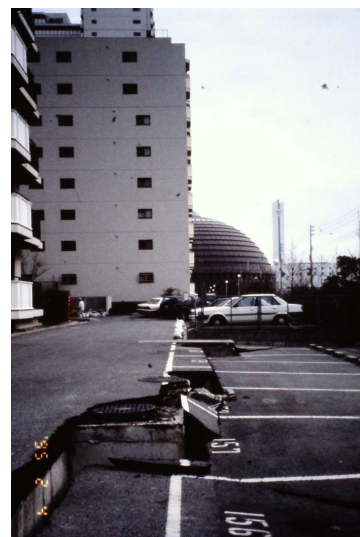
写真-8 段差の例

に残ったのは、建物は周辺も含めて液状化対策として地盤改良されていたが、その境界で外側の地盤沈下との段
差が出来ていた事例〔写真-8〕である。水道管には可撓性の伸縮管が使用されていたことを知って、そんな工夫
をしている例があるのかと驚いたとともに、それが徒労であったことも経験することになった。中央広場には自
衛隊の給水車が来ていて、沢山の市民が水を貰うために並んでいる姿を見ることになったからである。後で知っ
たことであるが、ポートアイランドへ入る栈橋の根元の所に造られた水道本管が破損したとのことで、ポートア
イランド全体で断水が起こっていたというのが真相であるらしい。
