## 既製コンクリート杭の継手を考える

(一社) 基礎構造研究会代表理事 杉村義広

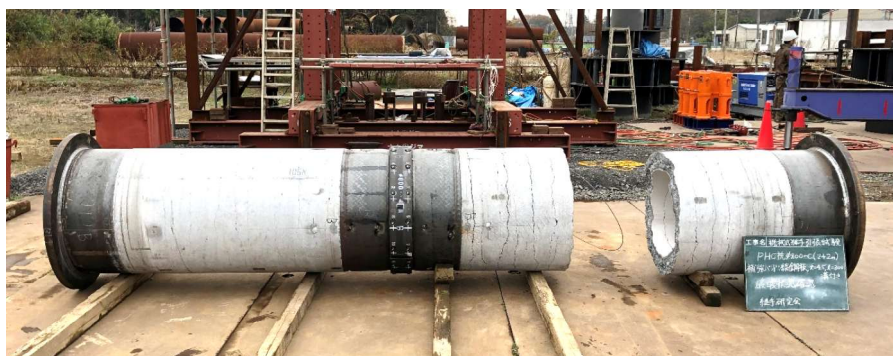
先述した梅野さんの参考論文その 4) の第一発表者石川一真さんに試験結果の写真を送ってこないかとメールを出したら、論文に使われた写真 1 の原図を送ってくれた。それを以下に引用する。継手部分ではなく杭本体で破断している様子が明確である〔破断面は、宮城県沖地震（1978）以来のよく知られた斜めひび割れとは違う杭軸に対して直角の関係にあることはいしずえ通信 16 号あたりで触れた記憶がある〕。杭本体のほかの部分ではコンクリートに引張りひび割れが幾筋も生じているのが見られよう。この試験体は杭径 80cm の PHC 杭 C 種で最終状況は、爆裂音を伴うような危険な試験であったことが想像されるが、“継手は杭本体と同等以上の耐力（そして変形性能も含めて）有している”という筆者の最初の認識を証明してくれていると言える。
