2019 基礎指針へ「追記-その1」：PHC杭の杭頭に継手を

(一社) 基礎構造研究会代表理事 杉村義広

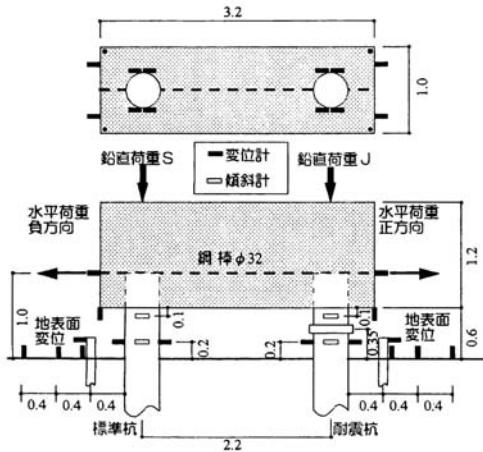
図1 試験体の概要

この事実から発想を得て杭頭部に継手を配置したものを耐震杭、通常のPHC杭を標準杭と呼び、両者を一つの基礎スラブで繋いだ2本杭の水平交番載荷試験を行ったことがある[杉村義広、佐々木建一、佐藤宏和、佐々木達夫：耐震継手を持つPHC杭の軸力変動下における水平交番載荷試験、日本建築学会構造系論文集、第513号、pp.105-111、1998.11]。図-1と図-2に示すように、この試験では単純に水平交番載荷をするだけでは面白くないので、地震時に軸力変動を受けながら水平力も経験する杭基礎、すなわち前面杭は押込み杭となり、後面杭は引抜き杭となる条件を実

図1や図2に示したように、この実験では継手部を含む杭頭付近の観察を容易にするために敢えて突出杭としたことや、周辺地盤の変位の測定を追加したこと、杭体内のひずみ分布
