摩擦杭は地震被害も少ない

—兵庫県南部地震1995の場合、摩擦杭の復活(その7)—

(一社)基礎構造研究会代表理事 杉村義広

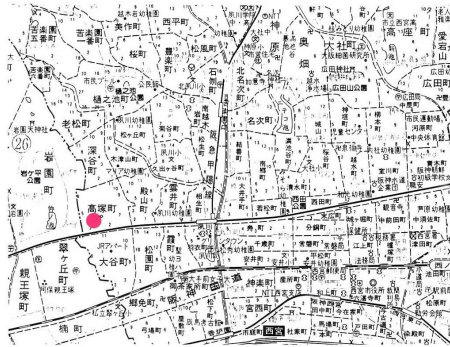
建物はRC造3階建てのマンションであり、基礎はφ440-300（節

所在地：西宮市高塚町4
 施工年度：昭和59年10月
 建物用途：マンション
 構造規模：RC造・3階建
 基礎形式：独立基礎
 設計支持力：25t/本
 杭径・杭種：φ440-300(mm)、A種
 杭長：6m・7m・8m
 施工総本数：81本・33本・24本
 施工方法：モルタル注入工法
 建物調査日：平成7年1月20日
 断層調査日：平成7年2月14日

径44cm、軸径30cm)、設計支持力25t/本のPHC節杭、モルタル注入工法（埋込み工法）で支持されている（杭長が6、7、8m、本数が81、33、24本とあるのは、写真-1などから見て上部構造に少し条件が異なる所があって、それぞれに対応したための違いによると思われる。また、基礎形式が独立基礎と書かれているので、それぞれ1柱1杭形式の基礎スラブが配置されたものと推察される）。報告書では、この敷地のものと思われる柱状図も示されており、地表から0.8mまでが基礎スラブで、その下に7mもの杭が使われていたようである。したがって、杭は上部2m弱がN値7、8程度の粘土質砂、その下5m程度がN値11~6程度の粘土層にあったと推定される。

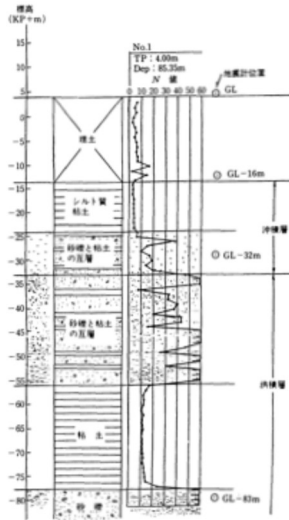
図-1 ポートアイランド観測点の土質柱状図と地中地震計位置

この柱状図で建物の支持層を探すと、標高 KP-33m ほどの N 値が大きくなる砂礫と粘土の互層 [GL-32m の観測が行われている層] で比較的深い位置 [やや頼りなさが残るが、よく調べれば可能性はある] を選定することになると思われる。その下には N 値 10 程度の粘土層が 25m ほど続くが、洪積層なのでかなり硬めであると思われる [圧密沈下などの調査は必須であるが]。この層は N 値 60 を超す砂礫層なので、それより深くに位置する GL-83m の観測点は一応の“地震基盤”と考えることは許されるであろう。この深さでの地震波形は最大値-679 ガルで短周期成分の多い地震動であるが、その最大値が次第に GL-32m では-544 ガルと小さ目になり、さらに GL-16m では最大値が+565 ガルに変わるとともに、長周期成分が増え出していると見られる。最も注目されるのは地表 GL の記録で、初期の数秒間を除いて短周期成分は消えてしまい、長周期成分のみの波形となり、最大値も-341 ガルと変わっていることである [とくに液状下層である埋土層では長周期成分を消してしまう性質があることが分かる]。

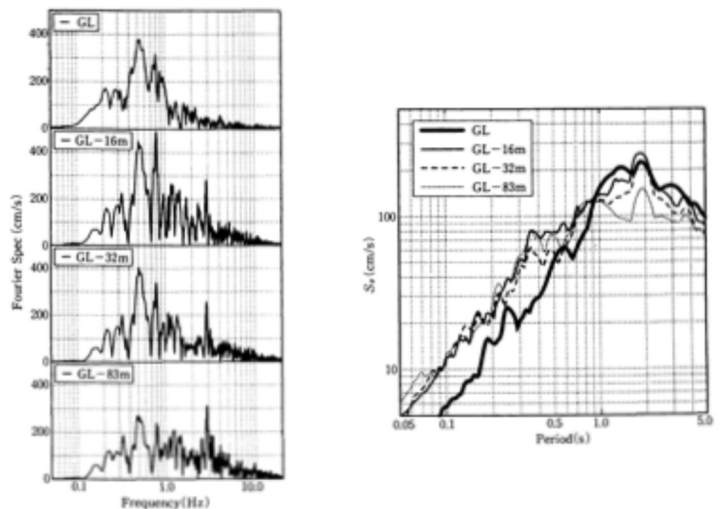
図-3 各記録に対するフーリエスペクトル(左)と速度応答スペクトル(右、5%減衰)

は少し小さくなるがピークとして残っているが、地表ではほとんど消えているのは、上記観測記録で記述した内容を裏付けている。GL-83m で 2 番目のピーク 0.5Hz (2 秒) は各深さで大きな値として伝わり、地表では最大となっていることから、この地震が持つ基本的な性質を表すものと考えられる。そのほかでは、GL-16m で最大となっている 0.8Hz (1.25 秒) が注目される。この成分は元々の GL-83m でも含まれていたものであるが、GL-32m から GL-16m までの間で増幅されたことを示している [その原因はとくにシルト質粘土層にあると推定される]。

図-3 の右は速度応答スペクトルの場合を両対数グラフで示しているが、この図でもフーリエスペクトルの場合と同様のことが言える。最も目立つのは、地表の記録が大略 1 秒を挟んで短周期側はほかの観測位置よりもずっと小さい値であるのに対して長周期側は大きく増幅していることで、埋土の液状化によることが明白である [とくに GL-16m が 1~2 秒間で谷形状となっているのは液状化層の下端となっていることを意味している]。そのほか、各位置での 2 秒付近が小さいながらピークになっているのは、フーリエスペクトルで 0.5Hz 成分のピークと連動していることも見られる。このようにアレー観測を行うと、それぞれの区間で生じる地震動の性質を絞り出すことも可能であることから、筆者は“地震動のフィルター効果”と呼んでいるのである。

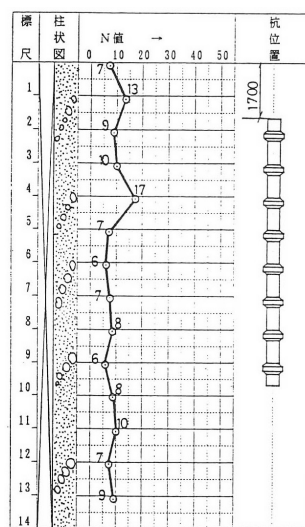
本物件は、写真右の建物である。建物には、被害は見られなかったが、倉庫周辺地盤では、液状化現象が見られた。

粒度組成が良く締固めが容易な盛土材料とされるマサ土 (風化砂岩) が用いられているため、地震が起こっても液状化は生じないと考えられていたが、地震動が過大であったので島全体的に液状化現象が起きたと書かれている。この柱状図は、全体がその埋土層を示していると考えられるので、先の観測点の地盤柱状図 (図-1) とを組み合わせると、「埋土」と表現されている層にこの柱状図をはめ込めば [観測点の柱状図では埋土層が 16m であり、この柱状図は 14m であるから 2m ほどの差があるが、その違いを気にしなければ] “ポートアイランド事例 1 の地盤” が出来上がってしまうことになる。

もし、そうした地盤条件で支持杭であるならば、先端を GL-32m またはそれ以上の深さまで届かせることになるので、500 ガル程度、あるいはそれ以上の入力があると考えられる。それに対して、摩擦杭の場合は埋土層内に収まっているために地表での 340 ガル程度に近い入力であったと仮定することができる。短期の設計震度は $k=0.2$ であるので、この値でも入力としてはかなりの大きさであると言わなければならないが、500 ガルに比べればずっと小さいから、構造物が受けるダメージもそれに対応して小さくなるのは道理である。したがって、被害程度としては少なくとも破壊的な損傷とはならないように期待できる可能性は残っている筈である。

また、長い支持杭であったとすれば、上部のシルト層や液状化層である埋土層も貫いて地表近くまで杭体が存在して地震動を受けるので、杭長の間中部でも硬い層から柔らかい層に入る境界での地震動の増幅によって杭が大きな変形を強制されることになり、過大な曲率が生じて重大な損傷に結びつく恐れが生じる。それに対して摩擦杭であれば、そうした地層の境界を貫通することなく済むので、そのリスクは避けることができる有利な条件となる。したがって、報告書の写真に添え書きされているように「建物には、被害が見られなかったが、建物周
