摩擦杭は地震被害も少ない

—兵庫県南部地震 1995 の場合、摩擦杭の復活（その 7）—

（一社）基礎構造研究会代表理事 杉村義広

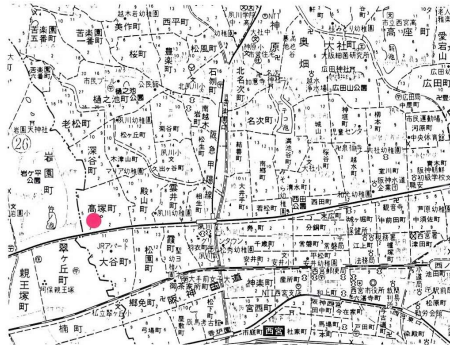
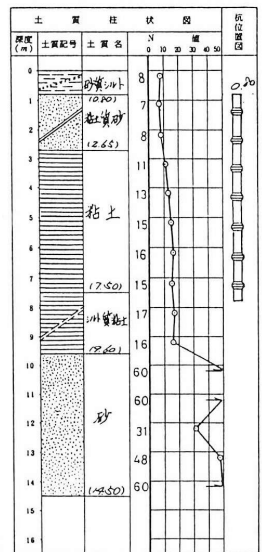
所在地：西宮市高塚町4
 施工年度：昭和59年10月
 建物用途：マンション
 構造規模：RC造・3階建
 基礎形式：独立基礎
 設計支持力：25t/本
 杭径・杭種：φ440-300(mm)、A種
 杭長：6m・7m・8m
 施工総本数：81本・33本・24本
 施工方法：モルタル注入工法
 建物調査日：平成7年1月20日
 断層調査日：平成7年2月14日

径44cm、軸径30cm)、設計支持力25t/本のPC節杭で支持されている(杭長が6、7、8m、本数が81、33、24本とあるのは、写真-1などから見て上部構造に少し条件が異なる所があって、それぞれに対応したための違いによると思われる。また、基礎形式が独立基礎と書かれているので、それぞれ1柱1杭形式の基礎スラブが配置されたものと推察される)。報告書では、この敷地のものと思われる柱状図も示されており、地表から0.8mまでが基礎スラブで、その下に7mものの杭が使われていたようである。したがって、杭は上部2m弱がN値7、8程度の粘土質砂、その下5m程度がN値11~6程度の粘土層にあったと推定される。

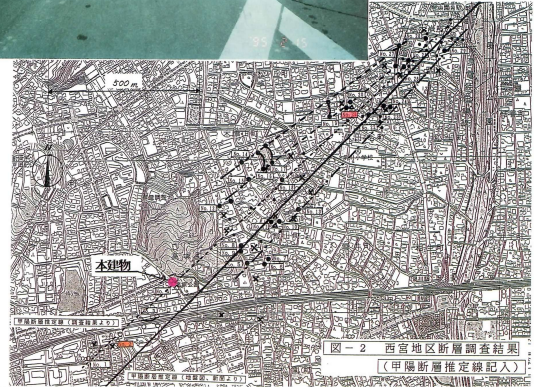
「甲陽断層」1メートルずれる

研究者確認 西宮で段差や亀裂

研究者は、西宮市中央区港島2丁目にある「本建物」の杭基礎が、甲陽断層のずれによって、約1メートルずれていると確認した。断層のずれは、建物の杭基礎を破壊し、地盤が陥没したため、杭が壊れた。もし、杭が壊れなければ、建物を下方に引っ張るため、建物が大破したものと思われる。

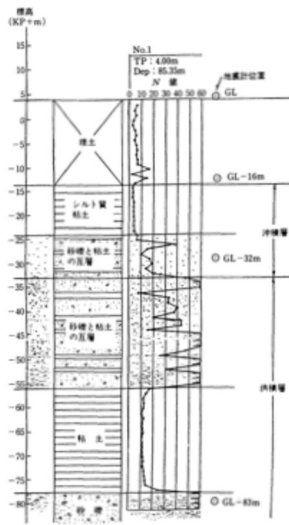
図-1 ポートアイランド観測点の土質柱状図と地中地震計位置

この柱状図で建物の支持層を探すと、標高 KP-33m ほどの N 値が大きくなる砂礫と粘土の互層 (GL-32m の観測が行われている層) で比較的深い位置 [やや頼りなさが残るが、よく調べれば可能性はある] を選定することになると思われる。その下には N 値 10 程度の粘土層が 25m ほど続くが、洪積層なのでかなり硬めであると思われる [圧密沈下などの調査は必須であるが]。この層は N 値 60 を超す砂礫層なので、それより深くに位置する GL-83m の観測点は一応の“地震基盤”と考えることは許されるであろう。この深さでの地震波形は最大値-679 ガルで短周期成分の多い地震動であるが、その最大値が次第に GL-32m では-544 ガルと小さ目になり、さらに GL-16m では最大値が+565 ガルに変わるとともに、長周期成分が増え出していると見られる。最も注目されるのは地表 GL の記録で、初期の数秒間を除いて短周期成分は消えてしまい、長周期成分のみの波形となり、最大値も-341 ガルと変わっていることである [とくに液状下層である埋土層では長周期成分を消してしまう性質があることが分かる]。

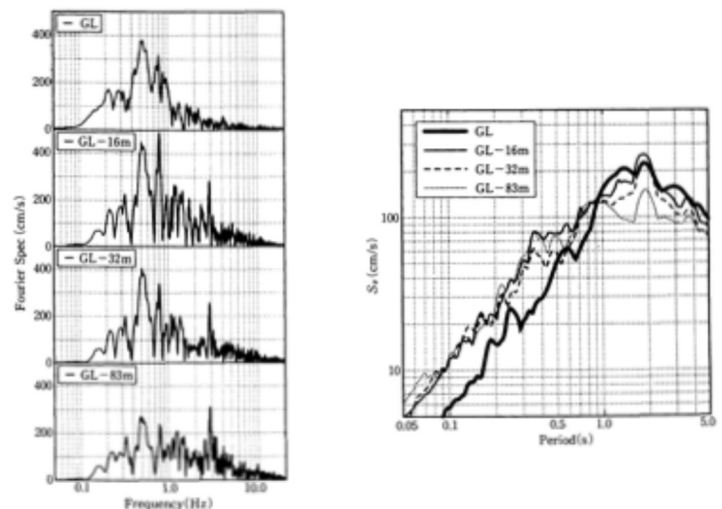
図-3 各記録に対するフーリエスペクトル (左) と速度応答スペクトル (右、5%減衰)

るのは、上記観測記録で記述した内容を裏付けている。GL-83m で 2 番目のピーク 0.5Hz (2 秒) は各深さで大きな値として伝わり、地表では最大となっていることから、この地震が持つ基本的な性質を表すものと考えられる。そのほかでは、GL-16m で最大となっている 0.8 Hz (1.25 秒) が注目される。この成分は元々の GL-83m でも含まれていたものであるが、GL-32m から GL-16m までの間で増幅されたことを示している [その原因はとくにシルト質粘土層にあると推定される]。

図-3 の右は速度応答スペクトルの場合を両対数グラフで示しているが、この図でもフーリエスペクトルの場合と同様のことが言える。最も目立つのは、地表の記録が大略 1 秒を挟んで短周期側はほかの観測位置よりもずっと小さい値であるのに対して長周期側は大きく増幅していることで、埋土の液状化によることが明白である [とくに GL-16m が 1~2 秒間で谷形状となっているのは液状化層の下端となっていることを意味している]。そのほか、各位置での 2 秒付近が小さいながらピークになっているのは、フーリエスペクトルで 0.5Hz 成分のピークと連動していることも見られる。このようにアレー観測を行うと、それぞれの区間で生じる地震動の性質を絞り出すことも可能であることから、筆者は“地震動のフィルター効果”と呼んでいるのである。

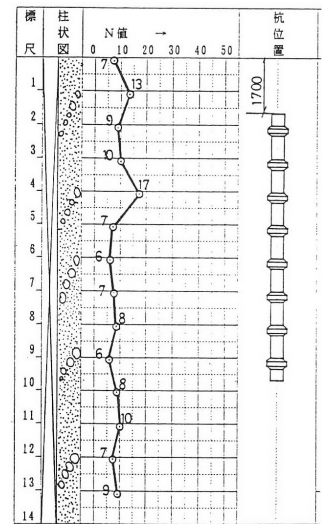
粒度組成が良く締固めが容易な盛土材料とされるマサ土 (風化砂岩) が用いられているため、地震が起こっても液状化は生じないと考えられていたが、地震動が過大であったので島全体的に液状化現象が起きたと書かれている。この柱状図は、全体がその埋土層を示していると考えられるので、先の観測点の地盤柱状図 (図-1) とを組み合わせると、「埋土」と表現されている層にこの柱状図をはめ込めば [観測点の柱状図では埋土層が 16m であり、この柱状図は 14m であるから 2m ほどの差があるが、その違いを気にしなければ] “ポートアイランド事例 1 の地盤” が出来上がってしまうことになる。

もし、そうした地盤条件で支持杭であるならば、先端を GL-32m またはそれ以上の深さまで届かせることになるので、500 ガル程度、あるいはそれ以上の入力があると考えられる。それに対して、摩擦杭の場合は埋土層内に収まっているために地表での 340 ガル程度に近い入力であったと仮定することができる。短期の設計震度は $k=0.2$ であるので、この値でも入力としてはかなりの大きさであると言わなければならないが、500 ガルに比べればずっと小さいから、構造物が受けるダメージもそれに対応して小さくなるのは道理である。したがって、被害程度としては少なくとも破壊的な損傷とはならないように期待できる可能性は残っている筈である。

また、長い支持杭であったとすれば、上部のシルト層や液状化層である埋土層も貫いて地表近くまで杭体が存在して地震動を受けるので、杭長の間中部でも硬い層から柔らかい層に入る境界での地震動の増幅によって杭が大きな変形を強制されることになり、過大な曲率が生じて重大な損傷に結びつく恐れが生じる。それに対して摩擦杭であれば、そうした地層の境界を貫通することなく済むので、そのリスクは避けることができる有利な条件となる。したがって、報告書の写真に添え書きされているように「建物には、被害が見られなかったが、建物周
